# L'ACQUA e la TERRA

## PERCORSO MUSEALE sulla BONIFICA nella VALLE dell'ARCHIANO

### Gli interventi di bonifica nella Valle dell'Archiano

### La colmata di Casa Rossi

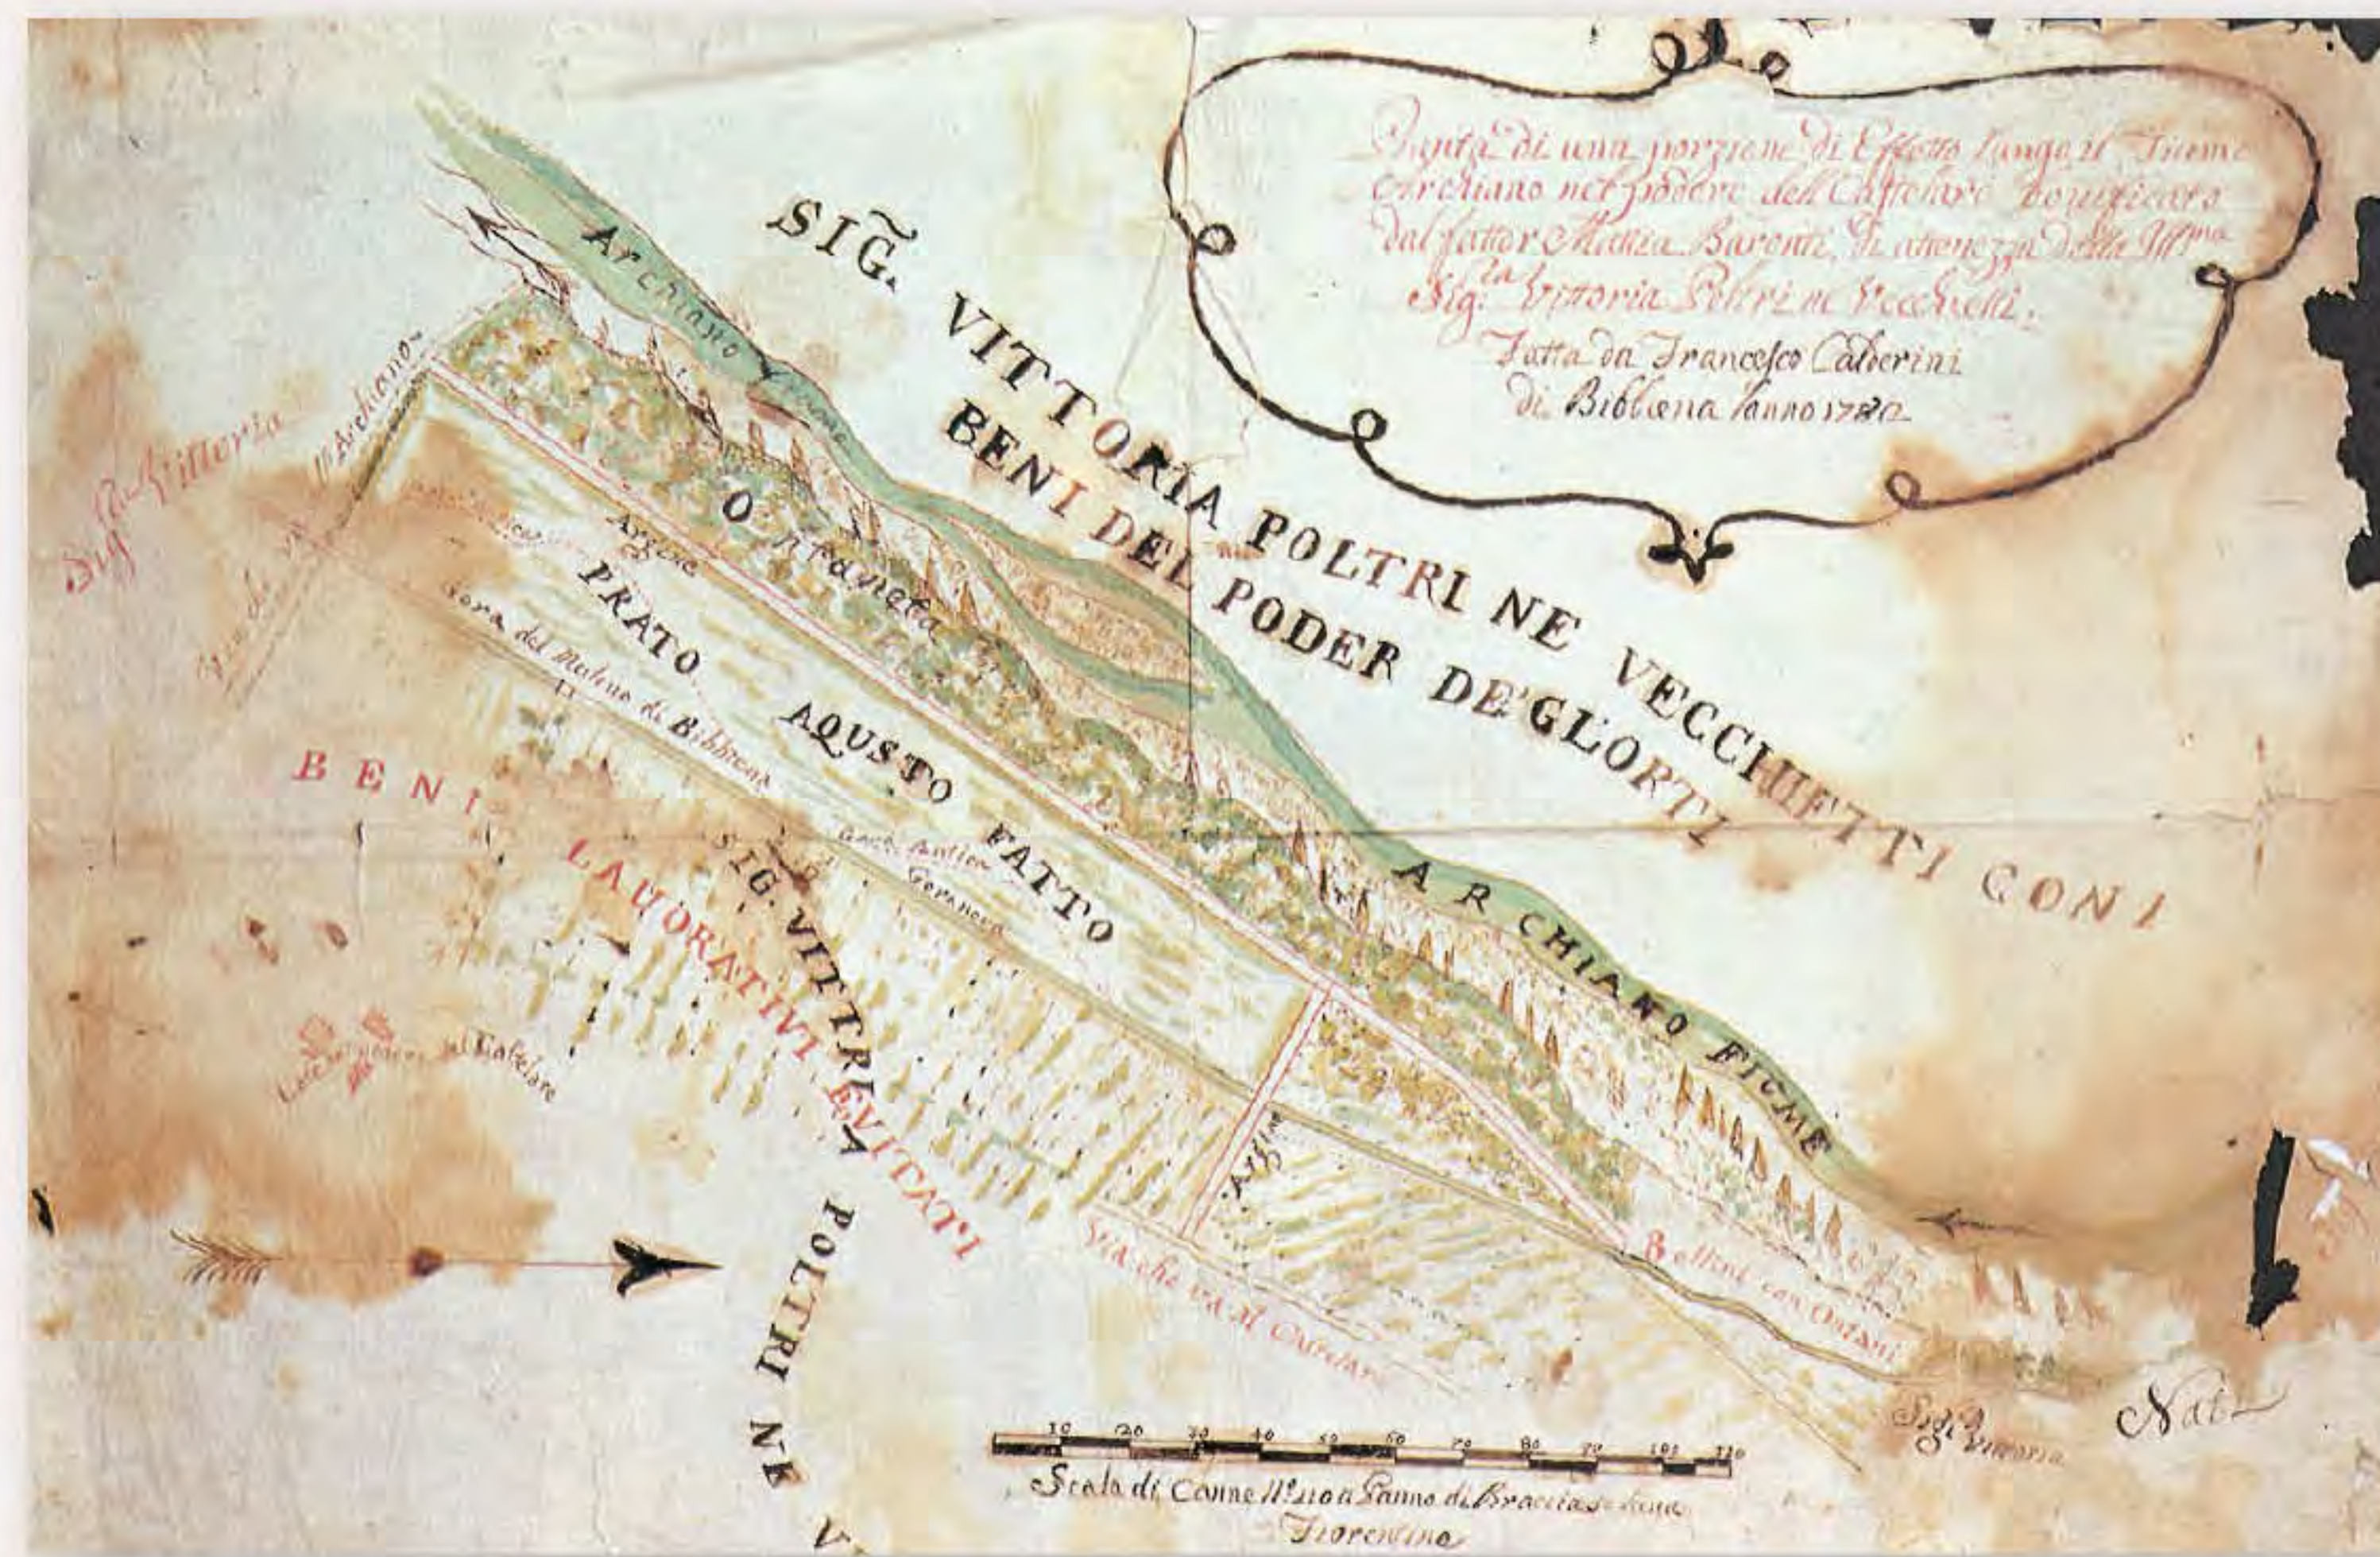
La pianta raffigura in maniera convenzionale un tratto del torrente Archiano in prossimità di Castellare. Si nota il percorso della gora del mulino di Bibbiena, il torrente Archiano con l'ubicazione di numerosi pignoni, un argine longitudinale ed uno trasversale a difesa della sponda e alcuni terreni lasciati ad "ontaneta".

Autore: Francesco Calderini, 1782. Archivio Bruni. Immagine tratta da: AAVV, L'uomo, il fiume, la sua Valle. Catalogo della mostra, 1985

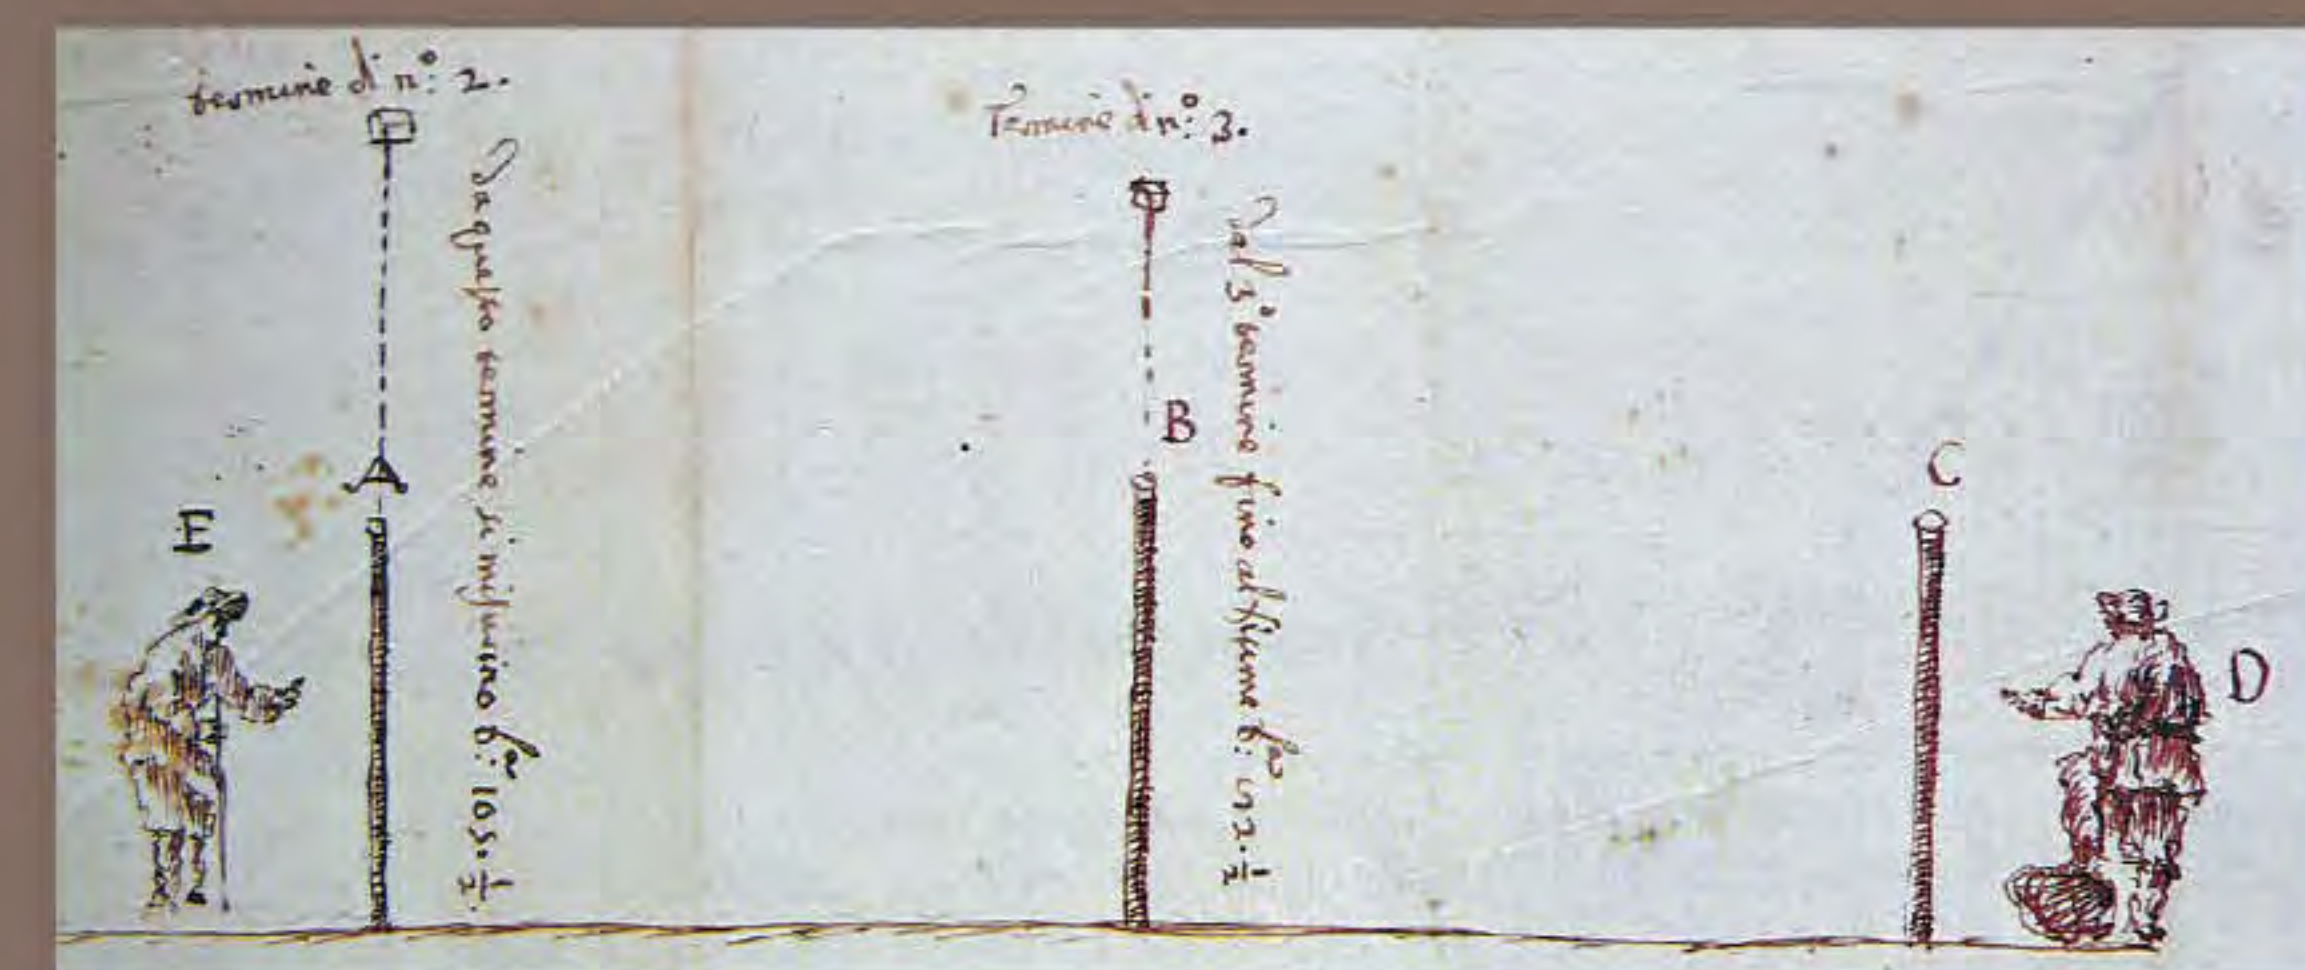
Misurazioni progettuali nel XVII secolo. Archivio Nati Poltri. Immagine tratta da: AAVV, L'uomo, il fiume, la sua Valle. Catalogo della mostra, 1985.

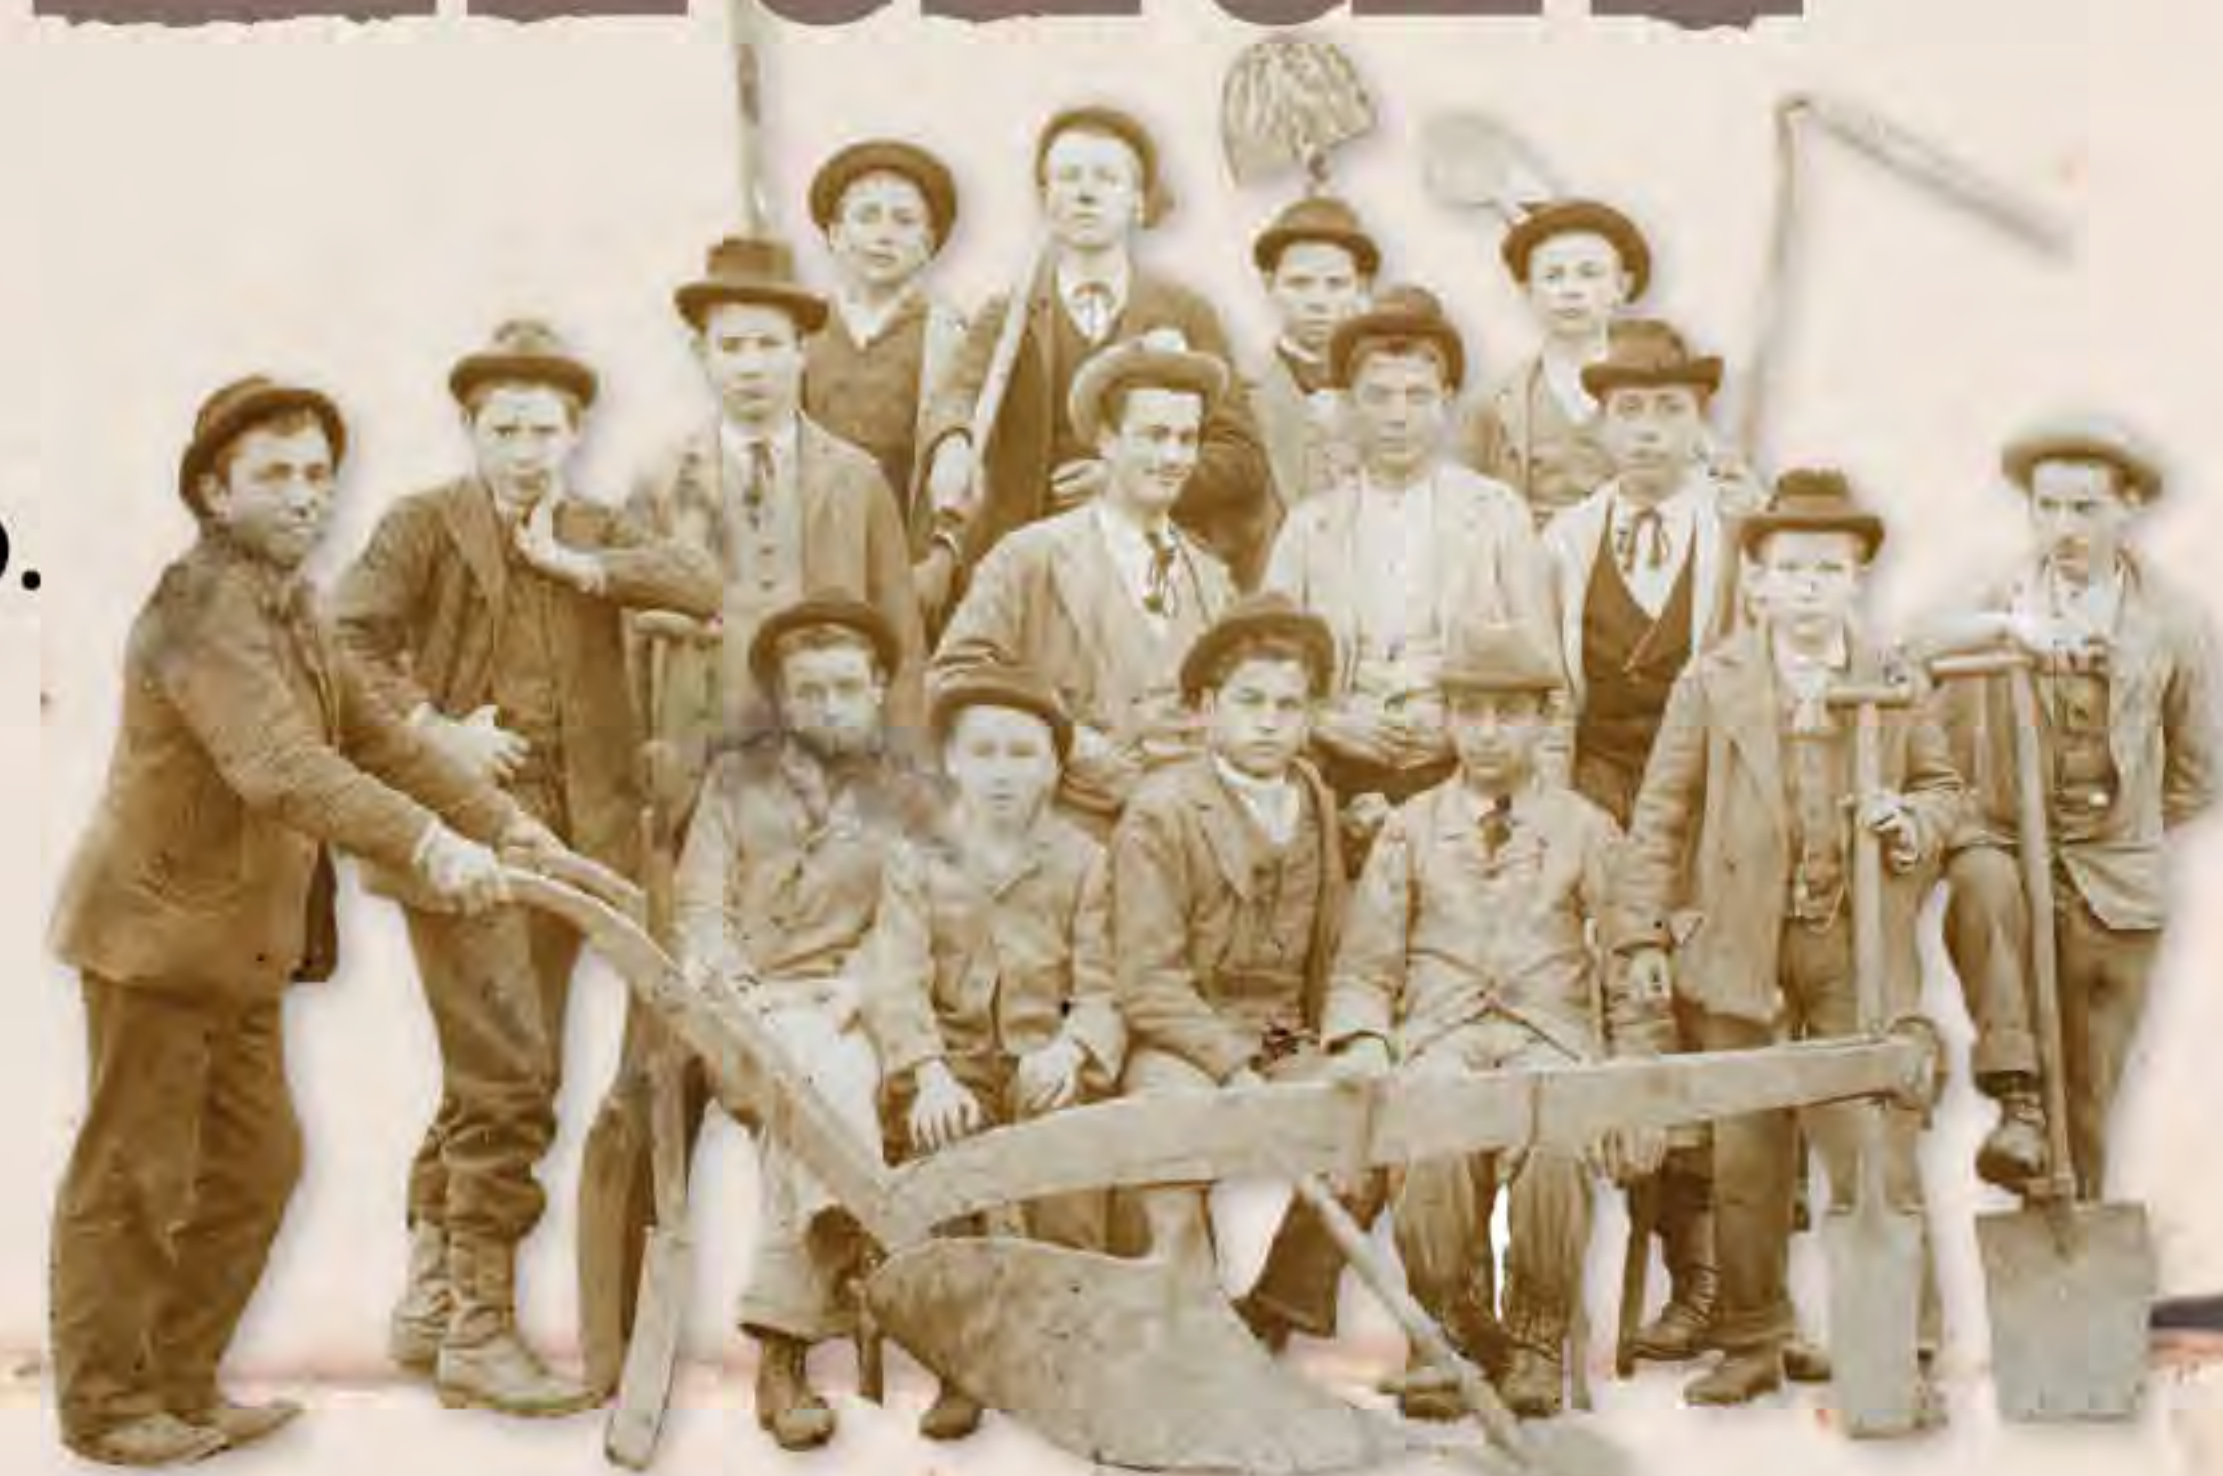
### Le bonifiche per colmata, segni e testimonianze

Le opere di bonifica presenti in questa area furono realizzate essenzialmente con la pratica della *colmata naturale*, realizzate cioè convogliando e lasciando sedimentare acque contenenti in sospensione notevoli quantità di sostanze solide.

L'opera di presa è ancora ben visibile, costruita in pietrame di arenaria della cava di Serravalle, scalpellato e sagomato, a seconda dell'uso di destinazione. Sono state anche utilizzate le grosse pietre che le piene portavano a valle e venivano reperite nelle vicinanze.

L'apertura di "invito" è doppia, con un pilastro centrale che sorregge due grosse lastre parallele tra le quali si facevano scorrere le paratoie di legno al momento di chiusura delle acque. Il canale adduttore, con la sua forma ad imbuto, costeggia parallelo il corso dell'Archiano, dal quale è diviso da un robusto argine, fino al "troppo-pieno" che si apre su questo, in alto, dopo aver compiuto, nella parte finale, un quarto di giro per divenire perpendicolare al corso d'acqua e poter scaricare in esso.

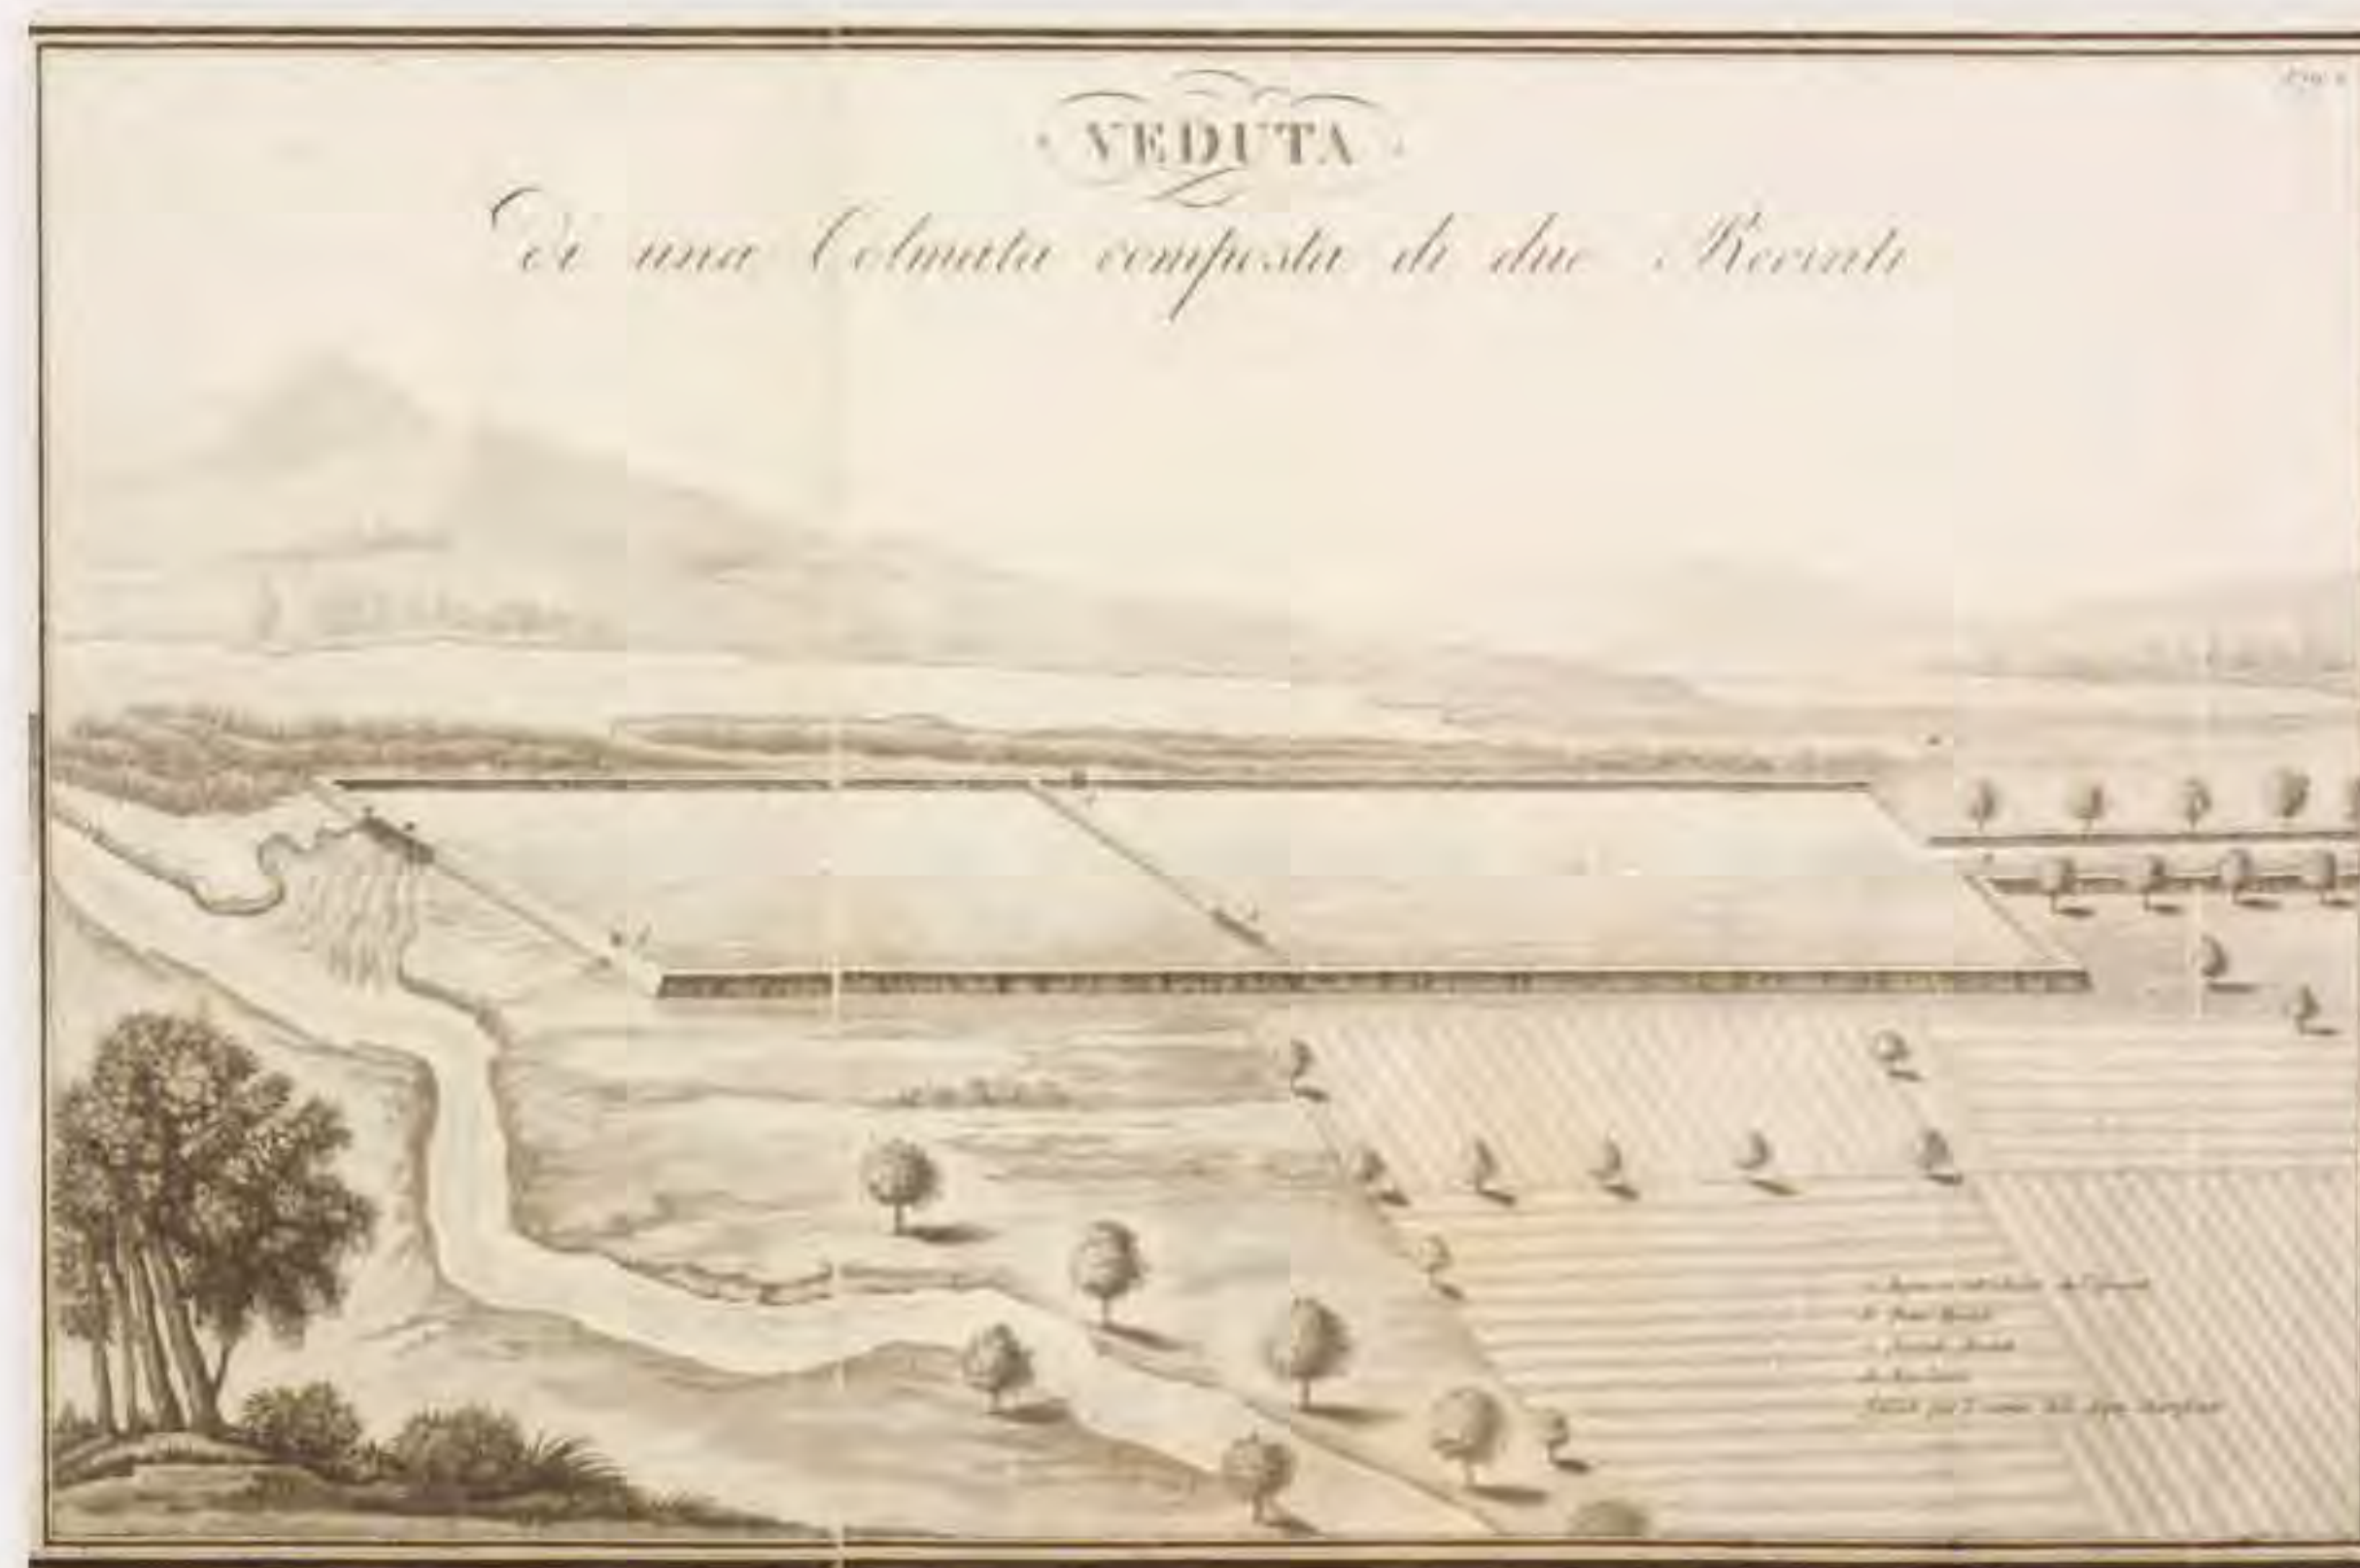
Piante e schemi. Interpretazioni di alcune Colmate.

A tal fine fu necessario realizzare una rete di canali in grado di portare le acque torbide sui terreni depressi, opportunamente suddivisi in *casse di colmata*, zone delimitate su due lati dai rialzi naturali del terreno, e dalla parte più bassa e lungo il torrente, da argini di notevole altezza, posti in posizione ortogonale, di sezione trapezoidale, costituiti da pietrame di risulta, opportunamente consolidato per compressione. In tali casse le acque torbide perdevano gran parte della velocità, rendendo così possibile il deposito delle particelle solide trasportate in sospensione. Un canale di scarico, ricavato nell'area più depressa, allontanava poi le acque chiarificate.
